# Bouwtechnische analyse

## Transformatie waterpompstation Nijmegen

26 mei 2017

Ten eerste een conditiemeting. In deze meting zal het gebouw worden geïnspecteerd om vervolgens de conditie van alle verschillende onderdelen/materialen te bepalen. Op deze manier wordt inzichtelijk gemaakt welke onderdelen/materialen van de bestaande situatie behouden kunnen blijven, gesloopt moeten worden of eventueel door kleine aanpassingen kunnen worden hersteld. Deze meting zal worden uitgevoerd volgens de conditiemeting uit de NEN 2767.

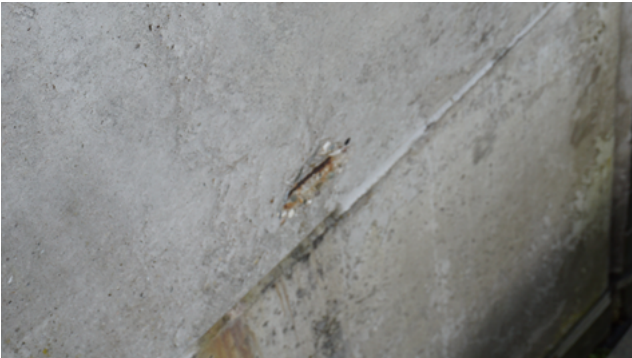
| Betonwand buiten | 1 | 2 | 3 | 4 | 5 |

| Betonwand buiten | 1 | 2 | 3 | 4 | 5 |
|---|---|---|---|---|---|
| <b>Bevindingen:</b><br>Wapening ligt plaatselijk bloot. | | | | | |

| Betonwand buiten | 1 | 2 | 3 | 4 | 5 |
|---|---|---|---|---|---|
| <b>Advies:</b><br>Nadere inspectie moet aantonen of de kwaliteit van de wapening nog voldoende is. Hierna de benodigde behandeling geven en afwerken. | | | | | |

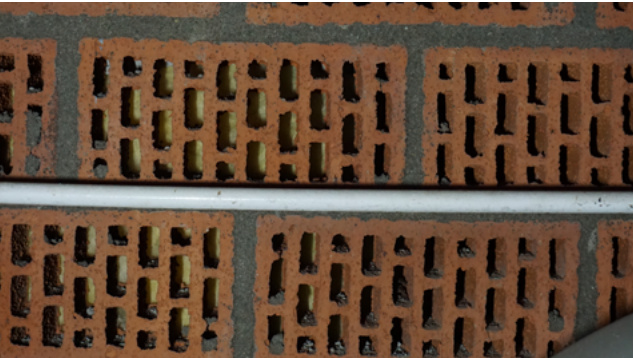
| Porotonsteen binnen | 1 | 2 | 3 | 4 | 5 |

| Porotonsteen binnen | 1 | 2 | 3 | 4 | 5 |
|---|---|---|---|---|---|
| <b>Bevindingen:</b><br>Porotonsteen tegen alle kelderwanden voor onder andere geluidswering. In goede staat en zorgt voor geluidsisolatie in de kelder. | | | | | |

| Porotonsteen binnen | 1 | 2 | 3 | 4 | 5 |
|---|---|---|---|---|---|
| <b>Advies:</b><br>Hergebruik is mogelijk; wanneer deze niet functioneel kan zijn in de toekomstige functie kan deze ook zonder consequenties worden verwijderd. | | | | | |

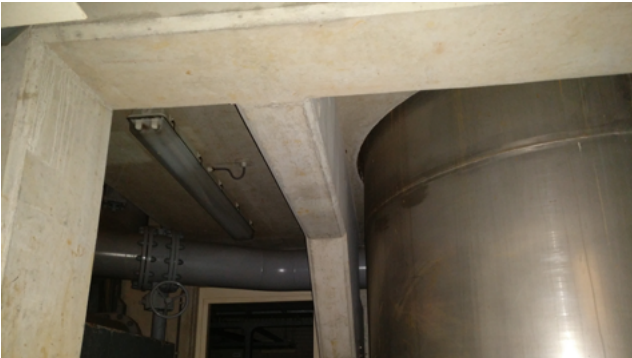
| Betonconstructie binnen | 1 | 2 | 3 | 4 | 5 |

| Betonconstructie binnen | 1 | 2 | 3 | 4 | 5 |
|---|---|---|---|---|---|
| <b>Bevindingen:</b><br>De betonconstructie in het gebouw is in goede staat. | | | | | |

| Betonconstructie binnen | 1 | 2 | 3 | 4 | 5 |
|---|---|---|---|---|---|
| <b>Advies:</b><br>Hergebruik is mogelijk; de bestaande betonconstructie vereist geen aandacht. Eventuele aanpassingen dienen door de constructeur opnieuw berekend te worden. | | | | | |

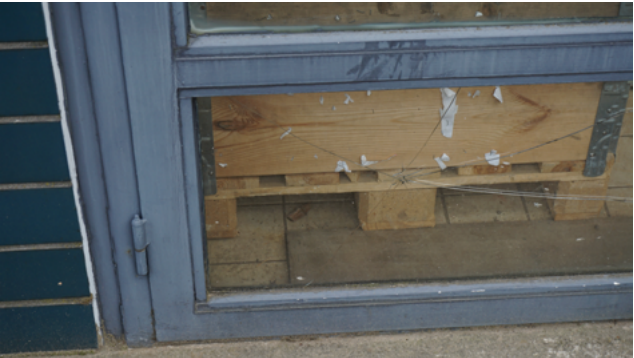
| Stalen buitenkozijnen | 1 | 2 | 3 | 4 | 5 |

| Stalen buitenkozijnen | 1 | 2 | 3 | 4 | 5 |
|---|---|---|---|---|---|
| <b>Bevindingen:</b><br>De stalen kozijnen zijn verkleurd en plaatselijk beschadigd. Het glas is op meerdere plaatsen kapot. | | | | | |

| Stalen buitenkozijnen | 1 | 2 | 3 | 4 | 5 |
|---|---|---|---|---|---|
| <b>Advies:</b><br>Vereist enige aandacht; reinigen en opnieuw behandelen waar dit nog mogelijk is. Het glas dient vervangen te worden. | | | | | |

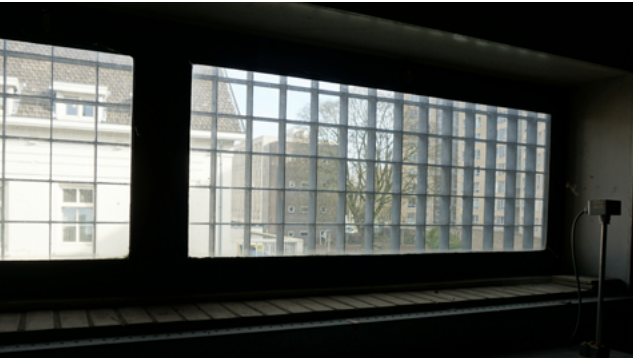
| Stalen buitenkozijn met rooster | 1 | 2 | 3 | 4 | 5 |

| Stalen buitenkozijn met rooster | 1 | 2 | 3 | 4 | 5 |
|---|---|---|---|---|---|
| <b>Bevindingen:</b><br>Zowel de kozijnen als het glas op de verdieping zijn in goede staat. | | | | | |

| Stalen buitenkozijn met rooster | 1 | 2 | 3 | 4 | 5 |
|---|---|---|---|---|---|
| <b>Advies:</b><br>Hergebruik is mogelijk; het glas zal eventueel vervangen moeten worden i.v.m. de isolatiewaarde. | | | | | |

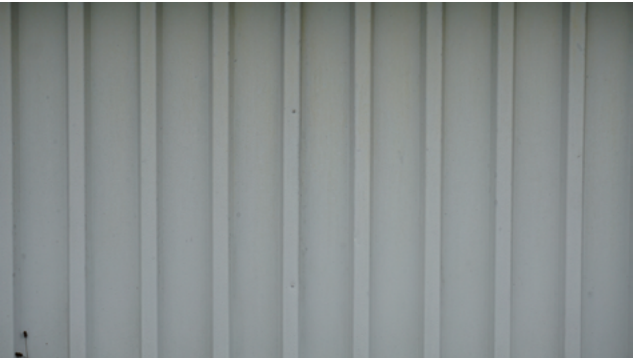
| Robertson IBR 540 gevelafwerking | 1 | 2 | 3 | 4 | 5 |

| Robertson IBR 540 gevelafwerking | 1 | 2 | 3 | 4 | 5 |
|---|---|---|---|---|---|
| <b>Bevindingen:</b><br>De stalen gevelbeplating van Robertson is in goede staat. | | | | | |

| Robertson IBR 540 gevelafwerking | 1 | 2 | 3 | 4 | 5 |
|---|---|---|---|---|---|
| <b>Advies:</b><br>Hergebruik is mogelijk; enkel reinigen voldoende. | | | | | |

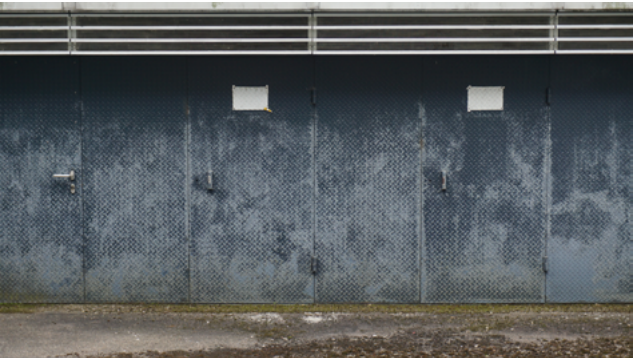
| Tranenplaatwanden | 1 | 2 | 3 | 4 | 5 |

| Tranenplaatwanden | 1 | 2 | 3 | 4 | 5 |
|---|---|---|---|---|---|
| <b>Bevindingen:</b><br>Bijna geheel verkleurd en plaatselijk licht beschadigd. | | | | | |

| Tranenplaatwanden | 1 | 2 | 3 | 4 | 5 |
|---|---|---|---|---|---|
| <b>Advies:</b><br>Hergebruik is mogelijk; wel zullen de tranenplaatwanden opnieuw behandeld moeten worden. | | | | | |

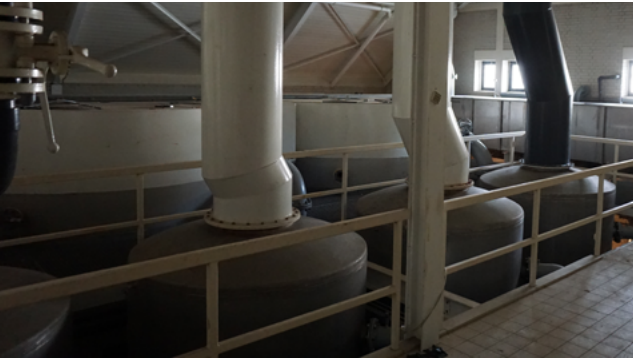
| Overige installaties | 1 | 2 | 3 | 4 | 5 |

| Overige installaties | 1 | 2 | 3 | 4 | 5 |
|---|---|---|---|---|---|
| <b>Bevindingen:</b><br>Alle installaties van de waterzuivering zijn nog aanwezig maar buiten gebruik. | | | | | |

| Overige installaties | 1 | 2 | 3 | 4 | 5 |
|---|---|---|---|---|---|
| <b>Advies:</b><br>Hergebruiken wat mogelijk is en de overige installaties verwijderen. | | | | | |

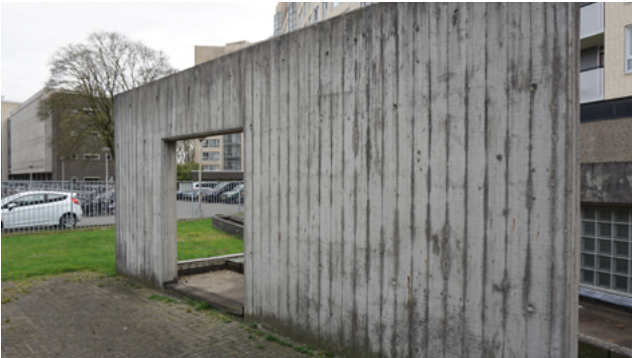
| Betonwand buiten | 1 | 2 | 3 | 4 | 5 |

| Betonwand buiten | 1 | 2 | 3 | 4 | 5 |
|---|---|---|---|---|---|
| <b>Bevindingen:</b><br>Dit is een overgebleven betonwand van de oorspronkelijke entree van het filtratiegebouw. Het beton is op vele plaatsen aangetast waardoor ook de wapening plaatselijk bloot is komen te liggen. | | | | | |

| Betonwand buiten | 1 | 2 | 3 | 4 | 5 |
|---|---|---|---|---|---|
| <b>Advies:</b><br>Hergebruik is na enige behandeling mogelijk; deze wand zal gereinigd moeten worden en de aangetaste plekken moeten worden aangesmeerd. | | | | | |

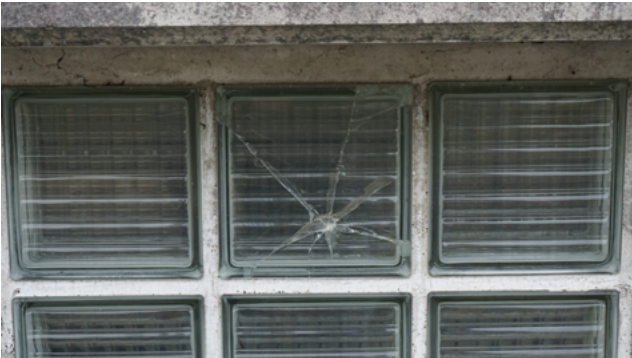
| Glazen bouwsteen | 1 | 2 | 3 | 4 | 5 |

| Glazen bouwsteen | 1 | 2 | 3 | 4 | 5 |
|---|---|---|---|---|---|
| <b>Bevindingen:</b><br>De glazen bouwstenen zijn op meerdere plaatsen kapot en vuil. | | | | | |

| Glazen bouwsteen | 1 | 2 | 3 | 4 | 5 |
|---|---|---|---|---|---|
| <b>Advies:</b><br>Hergebruik is gedeeltelijk mogelijk; de glazen bouwstenen dienen te worden gereinigd en waar nodig te worden vervangen. | | | | | |

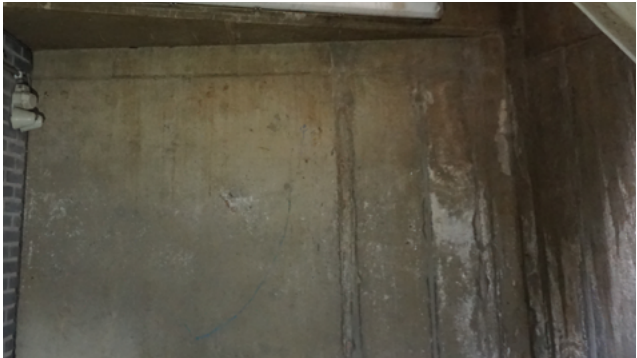
| Betonwanden binnen | 1 | 2 | 3 | 4 | 5 |

| Betonwanden binnen | 1 | 2 | 3 | 4 | 5 |
|---|---|---|---|---|---|
| <b>Bevindingen:</b><br>De betonwanden binnen zijn plaatselijk aangetast. Zo is op verschillende plaatsen kalkaanslag waargenomen en is het oppervlak zeer vochtig. | | | | | |

| Betonwanden binnen | 1 | 2 | 3 | 4 | 5 |
|---|---|---|---|---|---|
| <b>Advies:</b><br>Bij hergebruik dienen de betonwanden te worden gereinigd en er zullen voorzieningen tegen het hoge vochtgehalte moeten worden genomen. | | | | | |

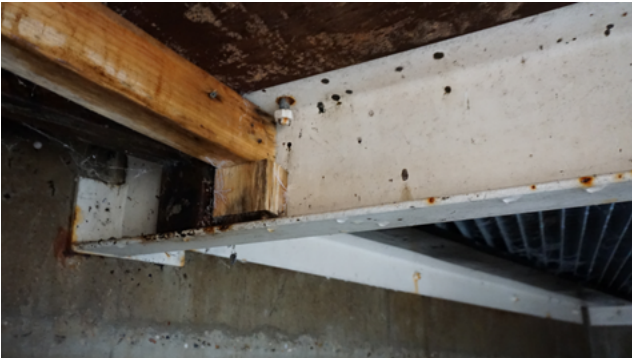
| Staalconstructie | 1 | 2 | 3 | 4 | 5 |

| Hoofdgebouw<br>Element incl. NL-SFB codering | Specificatie | Kwalificatie | | | | | Toelichting |
|---|---|---|---|---|---|---|---|
| 28. Hoofddraagconstructies | Staalconstructie | | | | | | Vereist nadere inspectie |

| Staalconstructie | 1 | 2 | 3 | 4 | 5 |
|---|---|---|---|---|---|
| <b>Bevindingen:</b><br>De staalconstructie is, waarschijnlijk door het hoge vochtgehalte, op meerdere plaatsen aangetast door roest en beschadigingen. | | | | | |

Het waterpompstation verkeert in goede staat als het gaat om de mogelijkheid tot herbestemming. De constructie van zowel het hoofdgebouw als het filterhuis is van goede kwaliteit en kan zeker hergebruikt worden. Ter plaatse van het filterhuis dient de staalconstructie behandeld te worden vanwege het vele aanwezige vocht.

| Staalconstructie | 1 | 2 | 3 | 4 | 5 |
|---|---|---|---|---|---|
| <b>Advies:</b><br>Nadere inspectie zal aan moeten tonen of deze staalconstructie nog functioneel kan zijn en op welke manier deze behandeld moet worden. | | | | | |
