# Bouwtechnische analyse

## Transformatie waterpompstation Nijmegen

26 mei 2017

Ten eerste een conditiemeting. In deze meting zal het gebouw worden geïnspecteerd om vervolgens de conditie van alle verschillende onderdelen/materialen te bepalen. Op deze manier wordt inzichtelijk gemaakt welke onderdelen/materialen van de bestaande situatie behouden kunnen blijven, gesloopt moeten worden of eventueel door kleine aanpassingen kunnen worden hersteld. Deze meting zal worden uitgevoerd volgens de conditiemeting uit de NEN 2767.

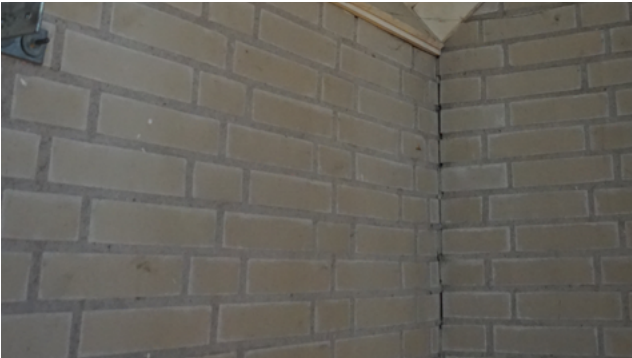
| Metselwerk binnen | 1 | 2 | 3 | 4 | 5 |

| Metselwerk binnen | 1 | 2 | 3 | 4 | 5 |
|---|---|---|---|---|---|
| <b>Bevindingen:</b><br>De conditie van het metselwerk is in perfecte staat. | | | | | |

| Metselwerk binnen | 1 | 2 | 3 | 4 | 5 |
|---|---|---|---|---|---|
| <b>Advies:</b><br>Hergebruik is mogelijk; het metselwerk vereist geen verdere aandacht. | | | | | |

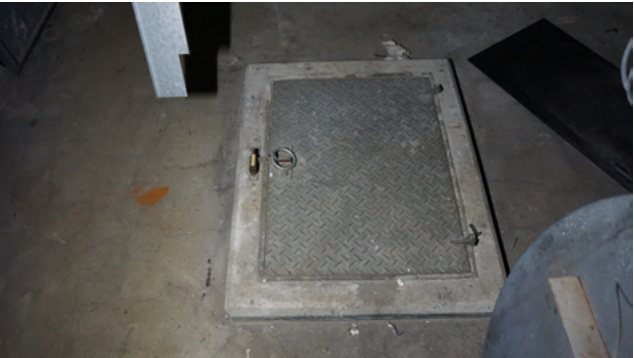
| Betonvloeren | 1 | 2 | 3 | 4 | 5 |

| Betonvloeren | 1 | 2 | 3 | 4 | 5 |
|---|---|---|---|---|---|
| <b>Bevindingen:</b><br>De betonvloeren zijn in goede staat. | | | | | |

| Betonvloeren | 1 | 2 | 3 | 4 | 5 |
|---|---|---|---|---|---|
| <b>Advies:</b><br>Hergebruik van de bestaande betonvloeren is mogelijk; het vereist geen verdere aandacht. | | | | | |

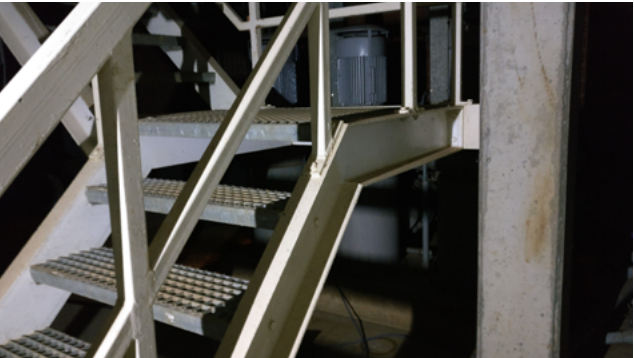
| Stalen trappen | 1 | 2 | 3 | 4 | 5 |

| Stalen trappen | 1 | 2 | 3 | 4 | 5 |
|---|---|---|---|---|---|
| <b>Bevindingen:</b><br>Zowel de stalen trappen als de betontrappen zijn in goede staat. | | | | | |

| Stalen trappen | 1 | 2 | 3 | 4 | 5 |
|---|---|---|---|---|---|
| <b>Advies:</b><br>Hergebruik is mogelijk; wel dienen de trappen op sterkte en veiligheid te worden gecontroleerd. | | | | | |

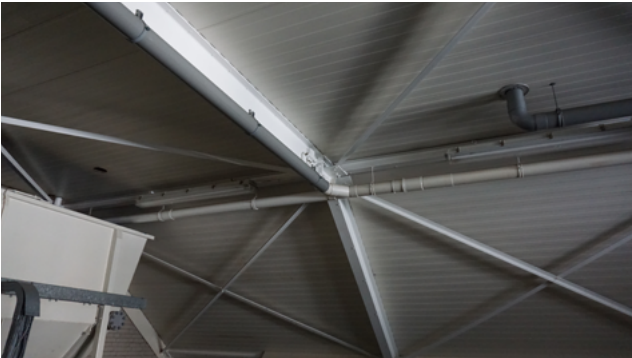
| Robertson geperforeerde dakplaten | 1 | 2 | 3 | 4 | 5 |

| Robertson geperforeerde dakplaten | 1 | 2 | 3 | 4 | 5 |
|---|---|---|---|---|---|
| <b>Bevindingen:</b><br>De dakplaten zijn in goede staat. | | | | | |

| Robertson geperforeerde dakplaten | 1 | 2 | 3 | 4 | 5 |
|---|---|---|---|---|---|
| <b>Advies:</b><br>Hergebruik is mogelijk; eventueel zal deze extra geïsoleerd moeten worden om aan de nieuwe Rc-waarde te voldoen. | | | | | |

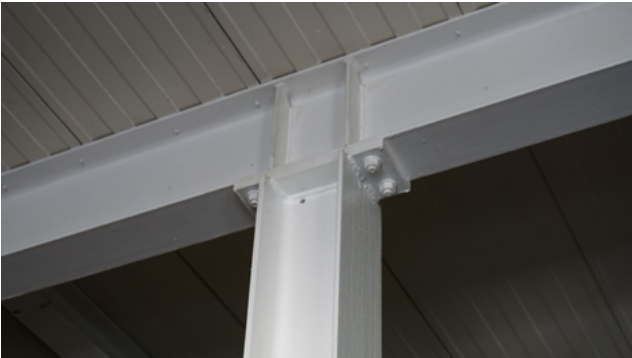
| Staalconstructie binnen | 1 | 2 | 3 | 4 | 5 |

| Staalconstructie binnen | 1 | 2 | 3 | 4 | 5 |
|---|---|---|---|---|---|
| <b>Bevindingen:</b><br>De staalconstructie in het gebouw is in zeer goede staat. | | | | | |

| Staalconstructie binnen | 1 | 2 | 3 | 4 | 5 |
|---|---|---|---|---|---|
| <b>Advies:</b><br>Hergebruik is mogelijk; de bestaande staalconstructie vereist geen aandacht. Eventuele aanpassingen dienen door de constructeur opnieuw berekend te worden. | | | | | |

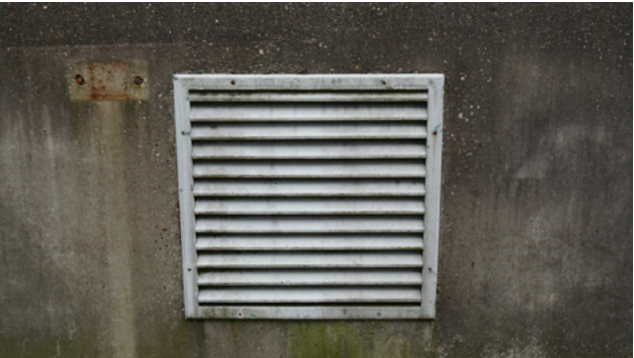
| Roosters in gevel | 1 | 2 | 3 | 4 | 5 |

| Roosters in gevel | 1 | 2 | 3 | 4 | 5 |
|---|---|---|---|---|---|
| <b>Bevindingen:</b><br>Vuil en plaatselijk beschadigd. | | | | | |

| Roosters in gevel | 1 | 2 | 3 | 4 | 5 |
|---|---|---|---|---|---|
| <b>Advies:</b><br>Hergebruik is mogelijk; reinigen en waar nodig vervangen. | | | | | |

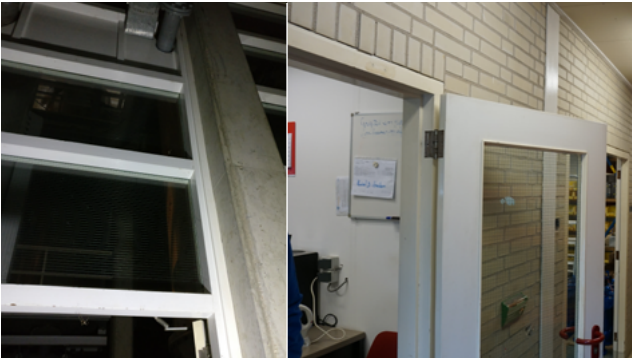
| Houten kozijnen | 1 | 2 | 3 | 4 | 5 |

| Houten kozijnen | 1 | 2 | 3 | 4 | 5 |
|---|---|---|---|---|---|
| <b>Bevindingen:</b><br>De houten binnenkozijnen zijn, op enkele kleine beschadigingen na, in goede staat. | | | | | |

| Houten kozijnen | 1 | 2 | 3 | 4 | 5 |
|---|---|---|---|---|---|
| <b>Advies:</b><br>Hergebruik is mogelijk; waar nodig zullen beschadigingen moeten worden hersteld. | | | | | |

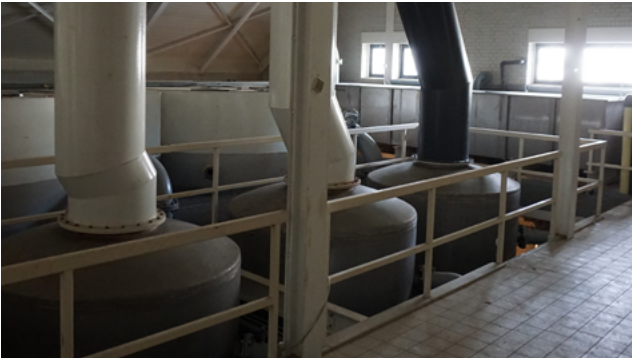
| Stalen balustrades | 1 | 2 | 3 | 4 | 5 |

| Stalen balustrades | 1 | 2 | 3 | 4 | 5 |
|---|---|---|---|---|---|
| <b>Bevindingen:</b><br>De stalen balustrades zijn op enkele plaatsen beschadigd maar verder in goede staat. | | | | | |

| Stalen balustrades | 1 | 2 | 3 | 4 | 5 |
|---|---|---|---|---|---|
| <b>Advies:</b><br>Hergebruik is mogelijk; beschadigingen bijwerken waar nodig en controleren op veiligheid. | | | | | |

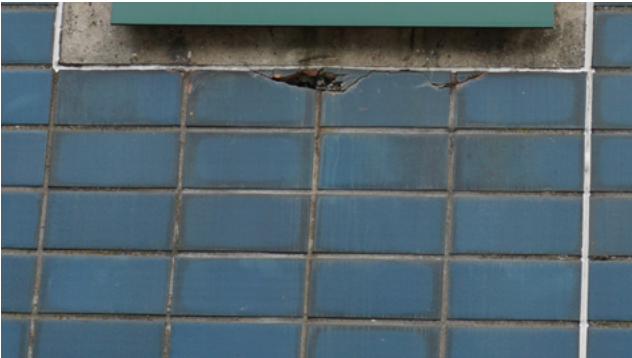
| Tegelwerk | 1 | 2 | 3 | 4 | 5 |

| Tegelwerk | 1 | 2 | 3 | 4 | 5 |
|---|---|---|---|---|---|
| <b>Bevindingen:</b><br>De tegels zijn verkleurd, vuil en op sommige plaatsen kapot. De kitvoegen tussen de tegels zijn zeer slecht. | | | | | |

| Tegelwerk | 1 | 2 | 3 | 4 | 5 |
|---|---|---|---|---|---|
| <b>Advies:</b><br>Hergebruik is gedeeltelijk mogelijk; tegels reinigen voor zover dat mogelijk is, kapotte tegels en alle kitvoegen vervangen. | | | | | |

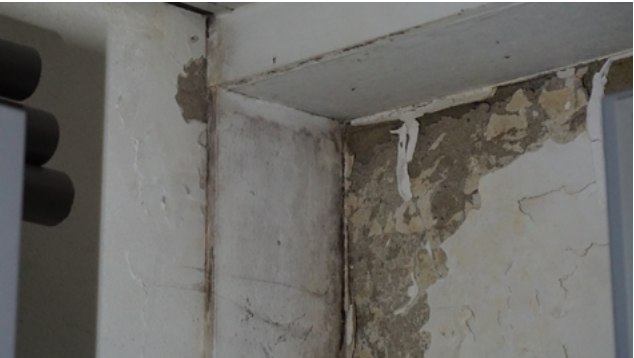
| Pleisterwerk | 1 | 2 | 3 | 4 | 5 |

| Pleisterwerk | 1 | 2 | 3 | 4 | 5 |
|---|---|---|---|---|---|
| <b>Bevindingen:</b><br>Het stucwerk is zeer slecht en komt op de meeste plaatsen los van de ondergrond. | | | | | |

| Pleisterwerk | 1 | 2 | 3 | 4 | 5 |
|---|---|---|---|---|---|
| <b>Advies:</b><br>Hergebruik niet mogelijk; bestaand pleisterwerk geheel verwijderen, de ondergrond reinigen en voorbehandelen voor nieuwe afwerking. | | | | | |

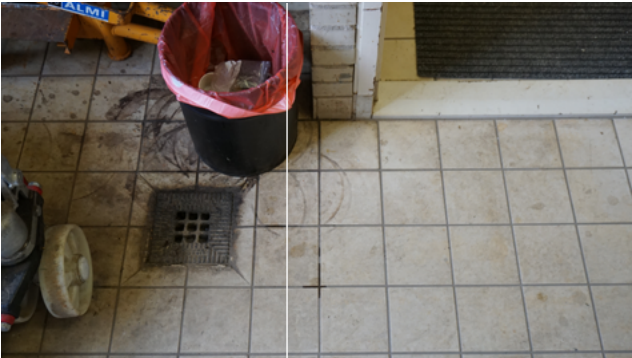
| Tegelwerk | 1 | 2 | 3 | 4 | 5 |

| Tegelwerk | 1 | 2 | 3 | 4 | 5 |
|---|---|---|---|---|---|
| <b>Bevindingen:</b><br>De tegelvloeren zijn vuil en plaatselijk beschadigd. | | | | | |

| Tegelwerk | 1 | 2 | 3 | 4 | 5 |
|---|---|---|---|---|---|
| <b>Advies:</b><br>Hergebruik is, afhankelijk van de staat ter plaatse, mogelijk; vuile tegels reinigen en waar nodig vervangen. | | | | | |

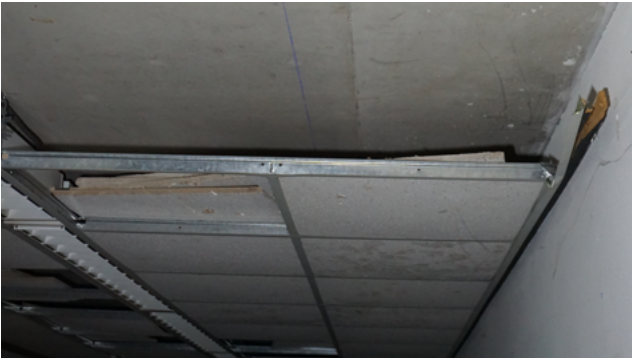
| Systeemplafond | 1 | 2 | 3 | 4 | 5 |

| Systeemplafond | 1 | 2 | 3 | 4 | 5 |
|---|---|---|---|---|---|
| <b>Bevindingen:</b><br>De systeemplafonds zijn in zeer slechte staat. | | | | | |

| Systeemplafond | 1 | 2 | 3 | 4 | 5 |
|---|---|---|---|---|---|
| <b>Advies:</b><br>Hergebruik is niet mogelijk; het bestaande systeemplafond geheel verwijderen. | | | | | |

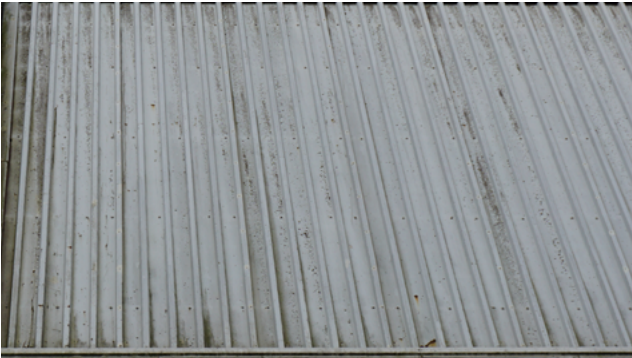
| Robertson dakplaten | 1 | 2 | 3 | 4 | 5 |

| Robertson dakplaten | 1 | 2 | 3 | 4 | 5 |
|---|---|---|---|---|---|
| <b>Bevindingen:</b><br>De dakplaten zijn, in tegenstelling tot de gevelplaten, verkleurd en vuil. | | | | | |

| Robertson dakplaten | 1 | 2 | 3 | 4 | 5 |
|---|---|---|---|---|---|
| <b>Advies:</b><br>Hergebruik is mogelijk; de dakplaten dienen te worden gereinigd. | | | | | |

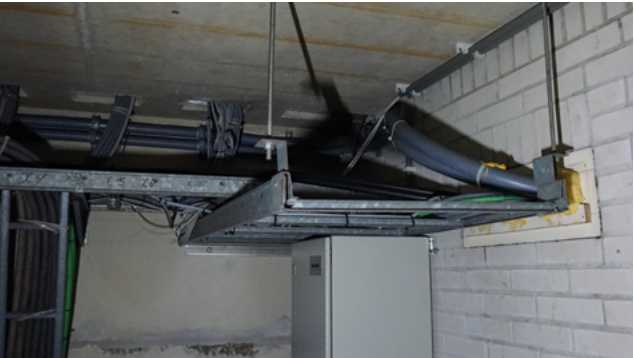
| Elektriciteit | 1 | 2 | 3 | 4 | 5 |

| Elektriciteit | 1 | 2 | 3 | 4 | 5 |
|---|---|---|---|---|---|
| <b>Bevindingen:</b><br>De aanwezige elektrische installaties werken niet meer. | | | | | |

| Elektriciteit | 1 | 2 | 3 | 4 | 5 |
|---|---|---|---|---|---|
| <b>Advies:</b><br>Hergebruik is niet mogelijk; de elektriciteitsvoorzieningen dienen geheel te worden vervangen. | | | | | |

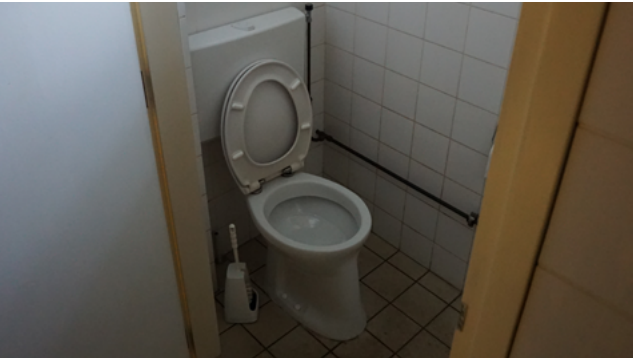
| Toilet | 1 | 2 | 3 | 4 | 5 |

| Toilet | 1 | 2 | 3 | 4 | 5 |
|---|---|---|---|---|---|
| <b>Bevindingen:</b><br>In het gebouw is één werkend toilet aanwezig. | | | | | |

| Toilet | 1 | 2 | 3 | 4 | 5 |
|---|---|---|---|---|---|
| <b>Advies:</b><br>Hergebruik is mogelijk; riolering aanwezig en kan waar nodig worden uitgebreid. | | | | | |

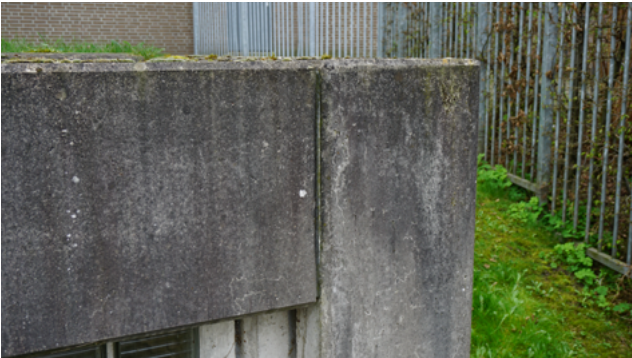
| Gevelconstructie beton | 1 | 2 | 3 | 4 | 5 |

| Gevelconstructie beton | 1 | 2 | 3 | 4 | 5 |
|---|---|---|---|---|---|
| <b>Bevindingen:</b><br>De conditie van de betonnen gevel is in goede staat. Het meeste zit echter ondergronds en is om die reden niet te beoordelen. Hetgeen dat in het zicht is, is kwalitatief in goede staat en zal enkel gereinigd moeten worden. | | | | | |

| Gevelconstructie beton | 1 | 2 | 3 | 4 | 5 |
|---|---|---|---|---|---|
| <b>Advies:</b><br>Hergebruik is mogelijk; het beton dient gereinigd te worden. | | | | | |

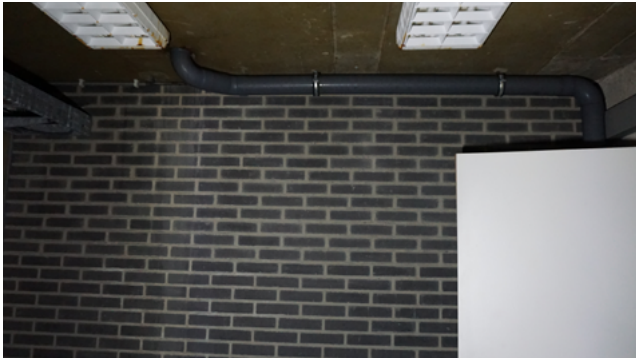
| Metselwerk | 1 | 2 | 3 | 4 | 5 |

| Metselwerk | 1 | 2 | 3 | 4 | 5 |
|---|---|---|---|---|---|
| <b>Bevindingen:</b><br>De conditie van het metselwerk is in perfecte staat. | | | | | |

| Metselwerk | 1 | 2 | 3 | 4 | 5 |
|---|---|---|---|---|---|
| <b>Advies:</b><br>Hergebruik is mogelijk; het metselwerk vereist geen verdere aandacht. | | | | | |

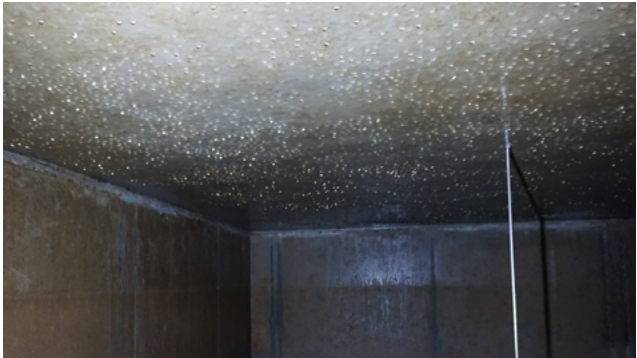
| Betonvloeren | 1 | 2 | 3 | 4 | 5 |

| Betonvloeren | 1 | 2 | 3 | 4 | 5 |
|---|---|---|---|---|---|
| <b>Bevindingen:</b><br>De betonvloeren zijn in goede staat. | | | | | |

| Betonvloeren | 1 | 2 | 3 | 4 | 5 |
|---|---|---|---|---|---|
| <b>Advies:</b><br>Bij hergebruik dienen maatregelen tegen het vele aanwezige vocht te worden genomen. | | | | | |

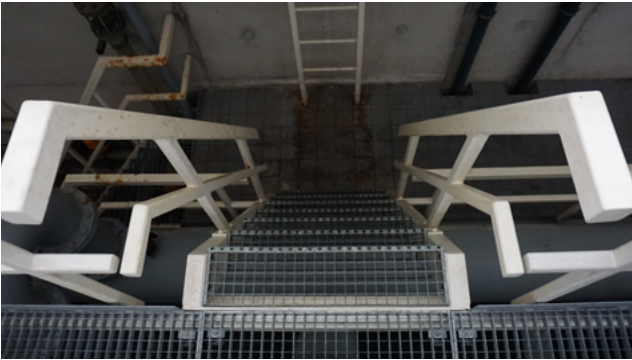
| Stalen trappen | 1 | 2 | 3 | 4 | 5 |

| Stalen trappen | 1 | 2 | 3 | 4 | 5 |
|---|---|---|---|---|---|
| <b>Bevindingen:</b><br>De stalen trappen zijn in goede staat. | | | | | |

| Stalen trappen | 1 | 2 | 3 | 4 | 5 |
|---|---|---|---|---|---|
| <b>Advies:</b><br>Hergebruik is mogelijk; wel dienen de trappen op sterkte en veiligheid te worden gecontroleerd. | | | | | |

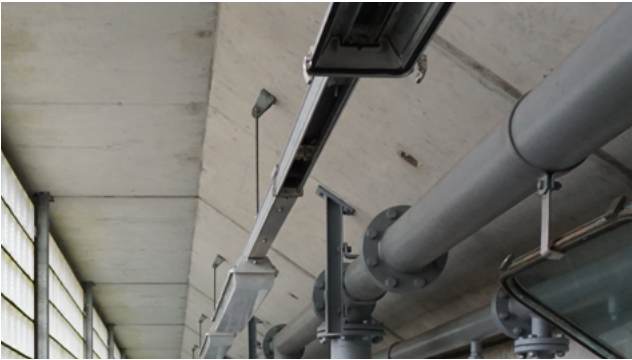
| Dakconstructie beton | 1 | 2 | 3 | 4 | 5 |

| Dakconstructie beton | 1 | 2 | 3 | 4 | 5 |
|---|---|---|---|---|---|
| <b>Bevindingen:</b><br>De dakconstructie van beton is in goede staat | | | | | |

| Dakconstructie beton | 1 | 2 | 3 | 4 | 5 |
|---|---|---|---|---|---|
| <b>Advies:</b><br>Hergebruik is mogelijk en vereist geen verdere aandacht. | | | | | |

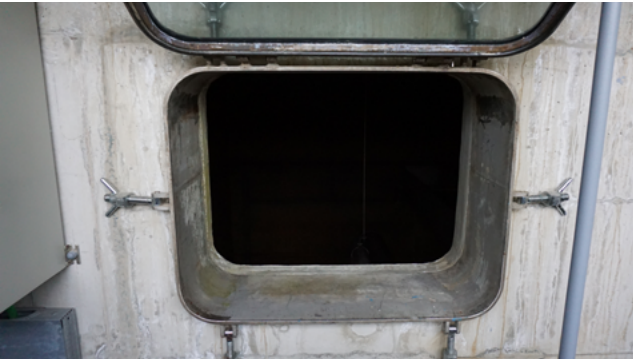
| Sparingen in beton | 1 | 2 | 3 | 4 | 5 |

| Sparingen in beton | 1 | 2 | 3 | 4 | 5 |
|---|---|---|---|---|---|
| <b>Bevindingen:</b><br>Plaatselijk zijn in de betonwanden sparingen opgenomen. Dit zijn de enige sparingen naar de filtratiebakken. Kwalitatief in orde maar dit biedt geen doorgangsmogelijkheden. | | | | | |

| Sparingen in beton | 1 | 2 | 3 | 4 | 5 |
|---|---|---|---|---|---|
| <b>Advies:</b><br>Om toegang te krijgen tot de filtratiebakken zullen hier extra doorgangen moeten worden gecreëerd. | | | | | |

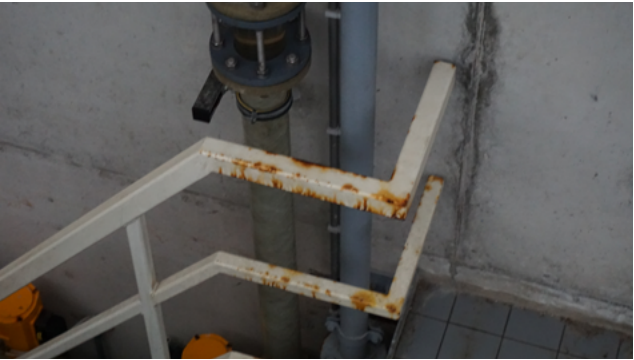
| Stalen leuningen | 1 | 2 | 3 | 4 | 5 |

| Stalen leuningen | 1 | 2 | 3 | 4 | 5 |
|---|---|---|---|---|---|
| <b>Bevindingen:</b><br>De stalen balustrades zijn op meerdere plaatsen aangetast door roest. | | | | | |

| Stalen leuningen | 1 | 2 | 3 | 4 | 5 |
|---|---|---|---|---|---|
| <b>Advies:</b><br>Hergebruik is mogelijk; beschadigingen bijwerken waar nodig en controleren op veiligheid. | | | | | |

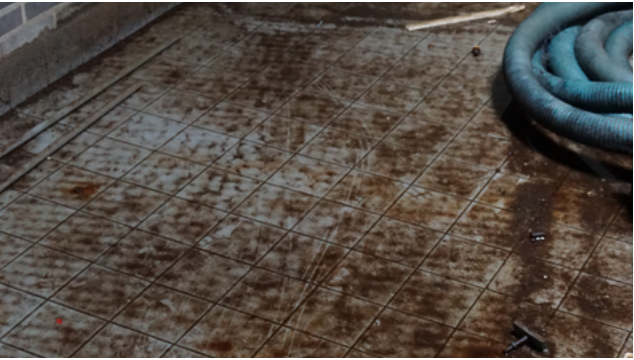
| Vloertegels | 1 | 2 | 3 | 4 | 5 |

| Vloertegels | 1 | 2 | 3 | 4 | 5 |
|---|---|---|---|---|---|
| <b>Bevindingen:</b><br>De tegels op de vloer zijn op meerdere plaatsen beschadigd en vuil. | | | | | |

| Vloertegels | 1 | 2 | 3 | 4 | 5 |
|---|---|---|---|---|---|
| <b>Advies:</b><br>Hergebruik is, afhankelijk van de staat ter plaatse, mogelijk; vuile tegels reinigen en waar nodig vervangen. | | | | | |

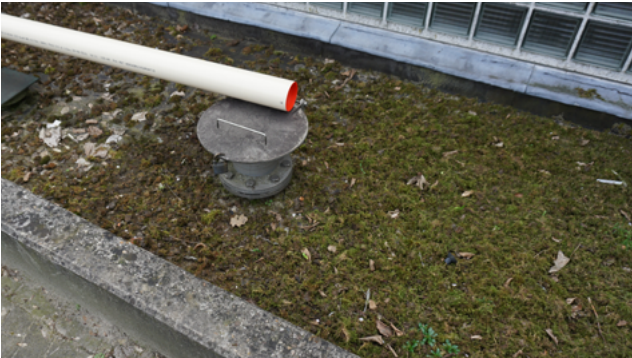
| Dakafwerking bitumen | 1 | 2 | 3 | 4 | 5 |

| Dakafwerking bitumen | 1 | 2 | 3 | 4 | 5 |
|---|---|---|---|---|---|
| <b>Bevindingen:</b><br>Veel mosgroei op het bitumen | | | | | |

| Dakafwerking bitumen | 1 | 2 | 3 | 4 | 5 |
|---|---|---|---|---|---|
| <b>Advies:</b><br>Hergebruik is mogelijk; echter om lange garantie te geven dient het bitumen te worden vervangen. | | | | | |

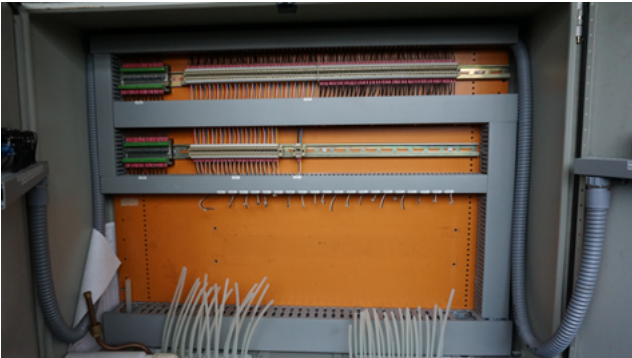
| Elektrische installaties | 1 | 2 | 3 | 4 | 5 |

| Elektrische installaties | 1 | 2 | 3 | 4 | 5 |
|---|---|---|---|---|---|
| <b>Bevindingen:</b><br>De aanwezige elektrische installaties werken niet meer. | | | | | |

| Elektrische installaties | 1 | 2 | 3 | 4 | 5 |
|---|---|---|---|---|---|
| <b>Advies:</b><br>Hergebruik niet mogelijk; alle elektriciteitsvoorzieningen dienen geheel te worden vervangen. | | | | | |

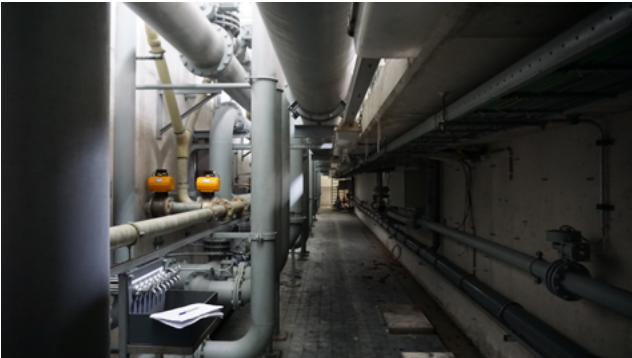
| Overige installaties | 1 | 2 | 3 | 4 | 5 |

| Overige installaties | 1 | 2 | 3 | 4 | 5 |
|---|---|---|---|---|---|
| <b>Bevindingen:</b><br>Alle installaties van de waterzuivering zijn nog aanwezig maar buiten gebruik. | | | | | |

| Overige installaties | 1 | 2 | 3 | 4 | 5 |
|---|---|---|---|---|---|
| <b>Advies:</b><br>Hergebruiken wat mogelijk is en de overige installaties verwijderen. | | | | | |
